MAGNETITUNDLIK KLEEBIS VEEARVESTILE

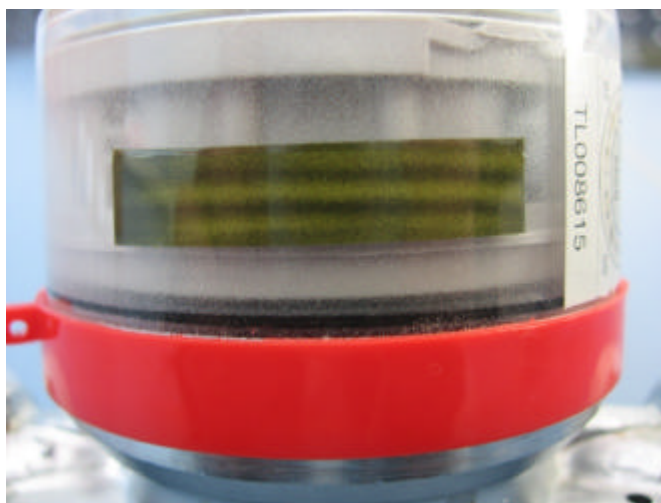
Uue kleebisega veearvesti:

TEPSO pakub probleemi lahendamiseks paigaldada arvesti näidiku katteklaasile **magnetvälja indikaator**. Tegu on isekleepuva kleebisega, mis omab algselt helerohelisi ning tumerohelisi triipe. Magnetvälja mõjudes triibud kaovad ning kleebis muutub taastumatult ühtlaselt tumeroheliseks. Kleebist ei ole võimalik ajutiselt eemaldada, sest seejuures ta puruneb.

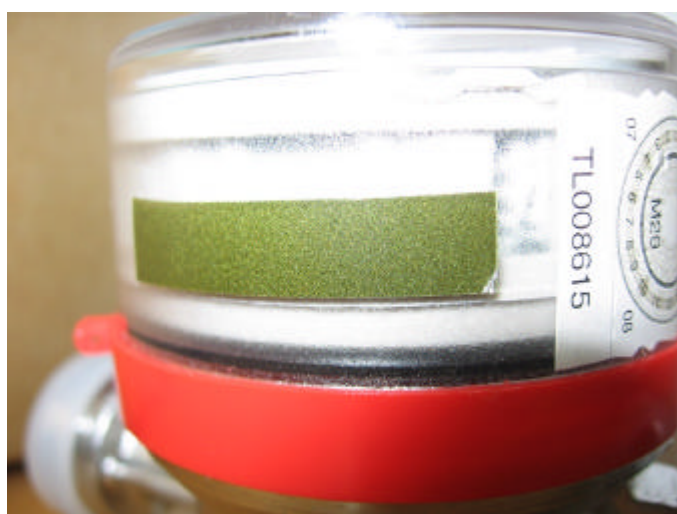
Kleebisega veearvesti pärast välise magnetiga mõjutamist:
