KÜ Paekaare 50, 3 kuud tagasi

Objekti aadress	KÜ Paekaare 50, Tallinn-Lasnamäe
Objekti iseloomustus	Viis korrust, 2 trepikoda, 30 korterit
Probleem 3 kuud tagasi	Korteriveearvestite näitude summa oli pidevalt kuude lõikes 35...40% väiksem kui maja veearvesti näit. Veepüstikute torustik oli vananenud ja kõik torud vajasis niikuinii väljavahetamist.
KÜ otsustas	Väljavahetada veepüstikud ja need ümberehitada nn. <i>üheturustussteemina</i> : igasse korterisse suunata alt keldrist algavad eraldi külmavee toru ja soojavee toru. Korterite veearvestid taadelda ning paigaldada keldrisse.
Lahenduse eelised	Korteriarvestid ei asu korteris ja seega on nende näidud alati KÜ juhatuse poolt õigeaegselt fikseeritavad. Arvesti näitude mõjutamine arvesti omaniku poolt on välistatud. Korteriomanik ei pea teatama ise enam oma arvestite näite.
Lahenduse puudused	Sooja tarbevee ringsüsteem puudub ning seega piisavalt soe vesi jõuab ülemistele korrustele tihti viivitusega. Süsteemi ehituskulud torustikule on kallid (palju torusid).

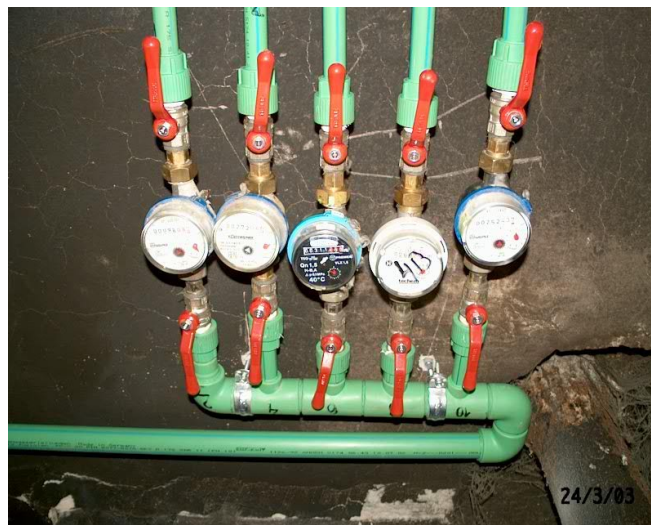
Vee mõõdusõlm KÜ Paekaare 50 keldris:

Probleem	Puudub, sest korteriveearvestite näitude summa ja maja veearvesti näit langevad kokku (isegi on tegemist mõneprotsendilise erinevusega teisele poole, mis TEPSO AS hinnangul jääb mõõtevea piiridesse).
Lisameetmed	Ülemiste korruste elanikele kompenseeritakse sooja vee ühikuhinna vähendamisega ebamugavus, et kraanist ei tule kohe sooja vett. KÜ esimehe arvates on tulemus ikkagi väga hea ja vee vahendamine korteriomanikele ei ole KÜ-le enam kahjumit tootev ettevõtmine. TEPSO AS hinnanguil võivad isegi sooja tarbevee soojuskadod kokkuvõttes väheneda (ööpäevaringne majasisene sooja vee ringlus puudub – vaatlushetkel kell 15.30, esmaspäeval, sooja vee tarbimine majas puudus ja seega ka vajadus selle järele momendil puudus – ringsüsteem oleks kütnud püstikushahte!) ning kompenseeritav summa ka sealt kokkuhoiuna tulla (tegelikult raske hinnata, oleneb tarbimise intensiivsusest ja välistemperatuurist)

Veel lisaks	Veearveste ajaloo võrdlemisel joonistusid koheselt välja 4 korterit, kes kuritahtliku vee kokkuhoiuga (varastamisega) ilmselt seni tegelesid. Vee õigeaegne maksmata jätmine viib selleni, et KÜ suleb keldris vajaliku korteri veekraanid kuni arve maksmiseni (KÜ on seda juba paar korda edukalt rakendanud)
